Geschäftshaus Sihlporte 3, Zürich

Untersuchung der 1930 erstellten Marmorfassade

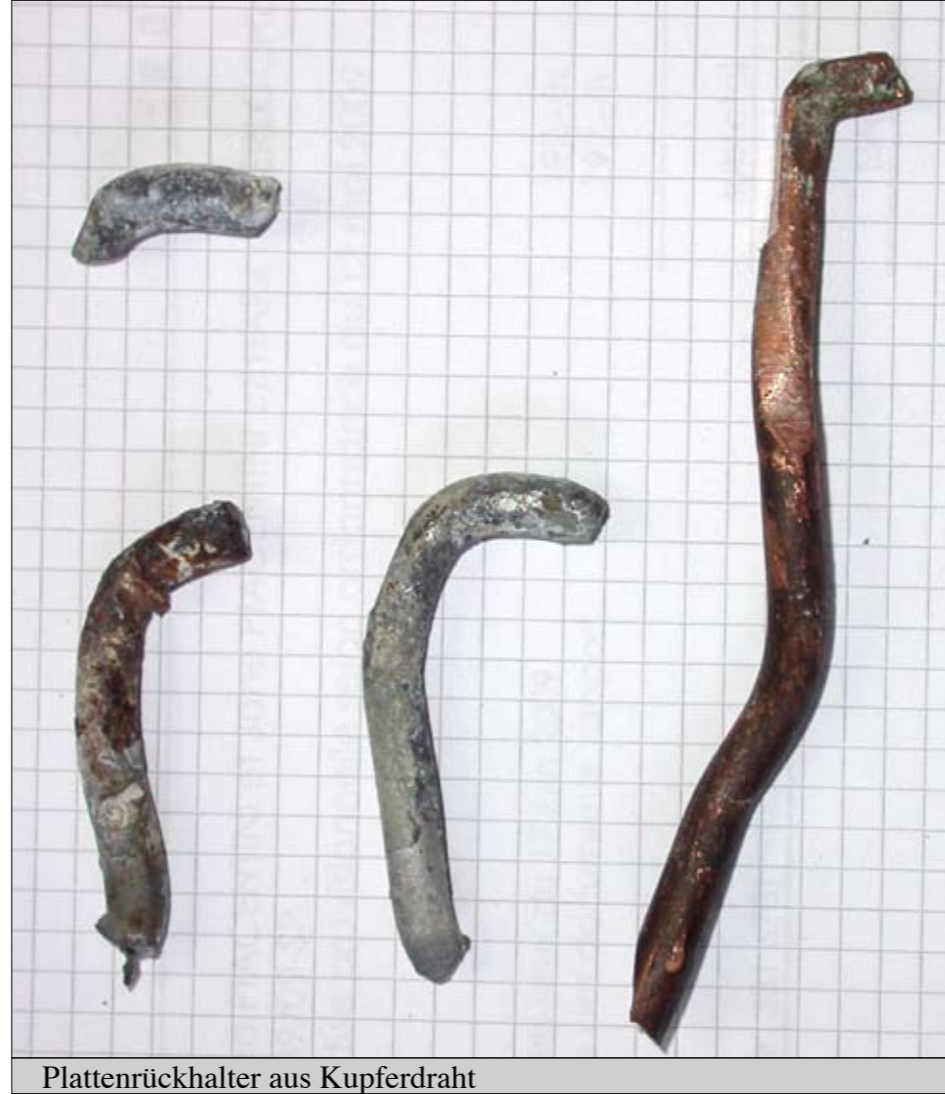
Es wurde ein Dolomitmarmor verwendet (Pallissandro) Die Fassade ist nicht isoliert. Die Platten wurden zum grossen Teil mit Mörtel lose hinterfüllt. Die Fugen wurden mit einem Zementmörtel verschlossen. Die Plattenstärke liegt bei den meisten Platten bei 3cm. Die stehenden Platten zwischen den Fensterleibungen sind mit 7cm wesentlich stärker. Die Rückhalterung der Platten geschah mit Kupfer- oder verzinktem Draht, der Durchmesser beträgt 6mm.

Plattenrückhalter aus Kupferdraht

Anhand der Beobachtungen vor Ort und der Messresultate kann die Fassade durch zusätzliche Verankerungen, partiellen Steinersatz, teilweisem Neuverfugen und einer Reinigung bis auf weiteres belassen werden.

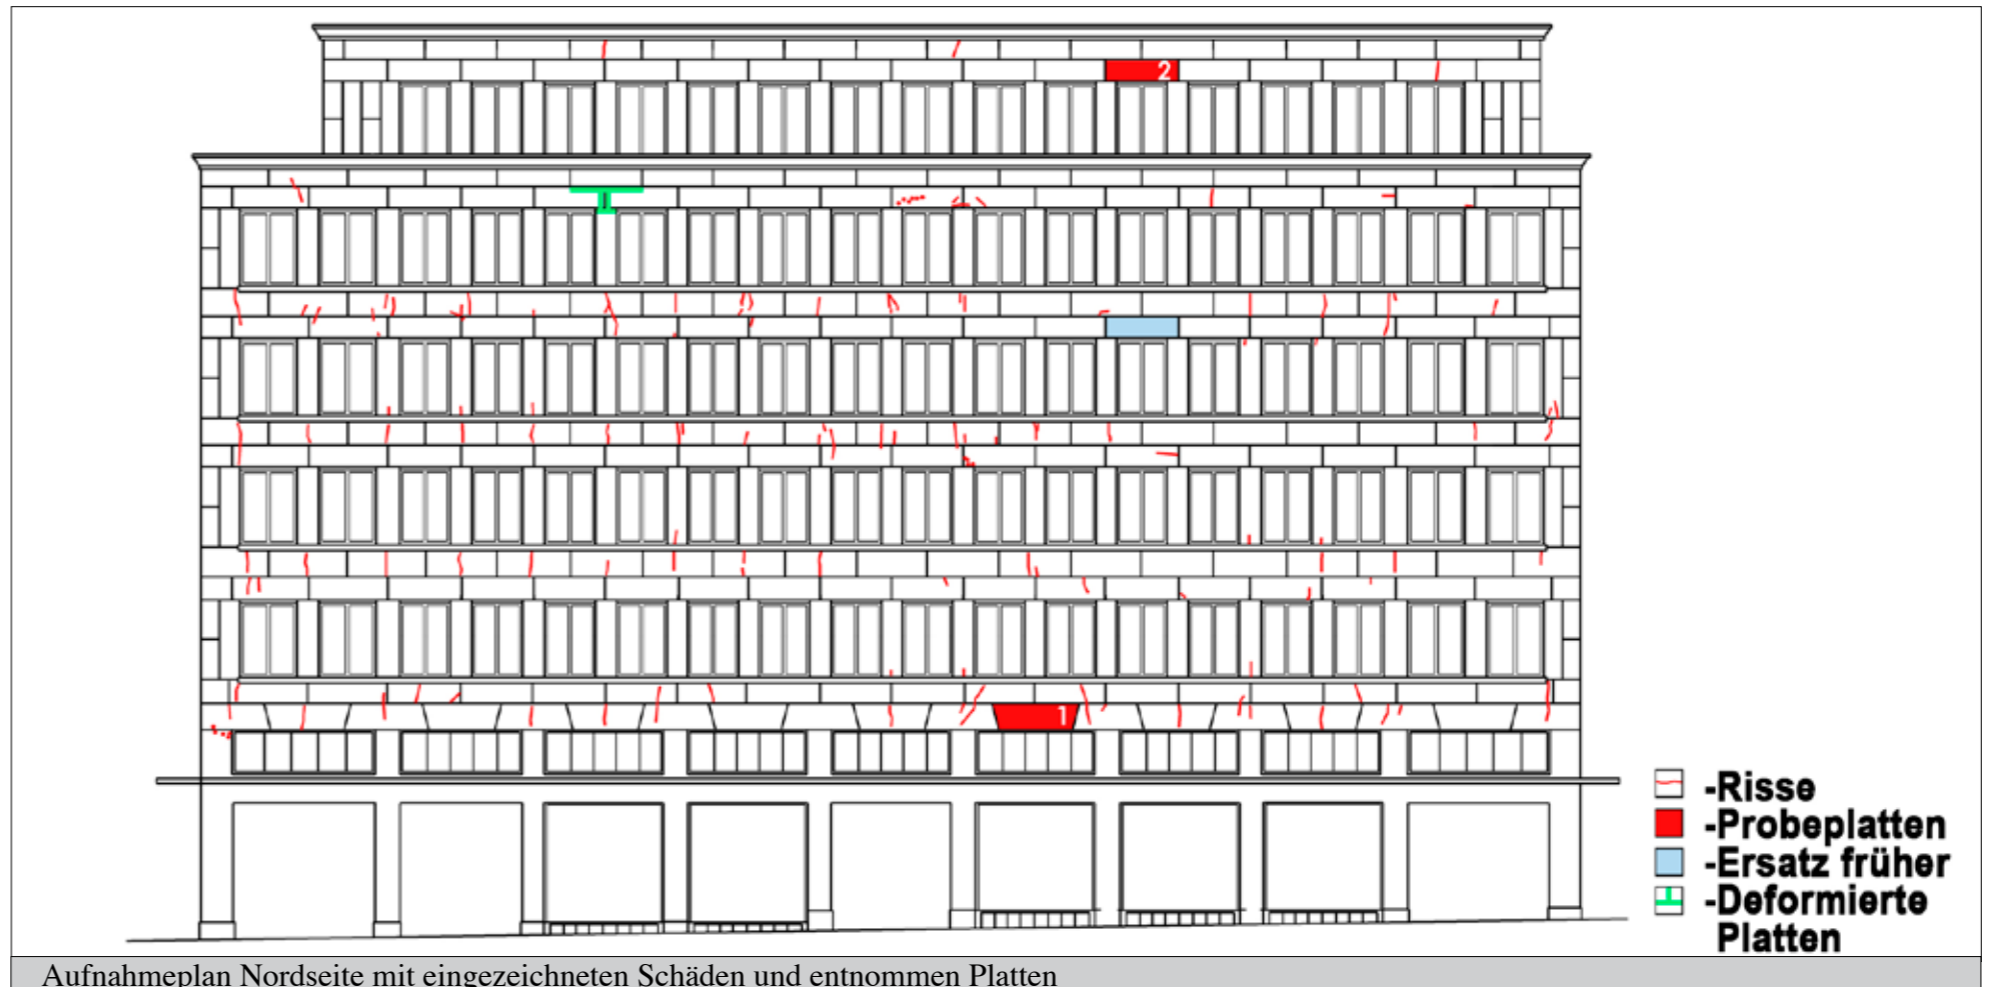
An der denkmalgeschützten Marmorfassade soll geklärt werden, ob eine Sicherung möglich ist oder der Erstatz unumgänglich wird. Dazu wurden in einem ersten Durchgang ca. 80% der Fassadenfläche mit dem Skylift kontrolliert und allfällige Schäden wie Risse, Schäden und Verformungen in Plänen erfasst. Zudem wurde die Art der Verankerung und die Plattenstärke festgestellt. Dabei zeigten sich weniger Schäden als erwartet.

Aufnahmeplan Nordseite mit eingezeichneten Schäden und entnommen Platten
