Die Alte Thurbrücke von Bischofszell:

Den original Artikel in voller Länge mit allen Abbildungen finden Sie im Buch; Die alte Thurbrücke von Bischofszell und ihre Instandsetzung 1999-2006
ISBN: 978-3-7193-1464-4

Im vorliegenden Artikel werden die Bauweise, die Geometrie und die Veränderungen besprochen. Im zweiten Teil werden die Resultate der Untersuchung dargelegt und im dritten Teil werden die ergriffenen Massnahmen erläutert.

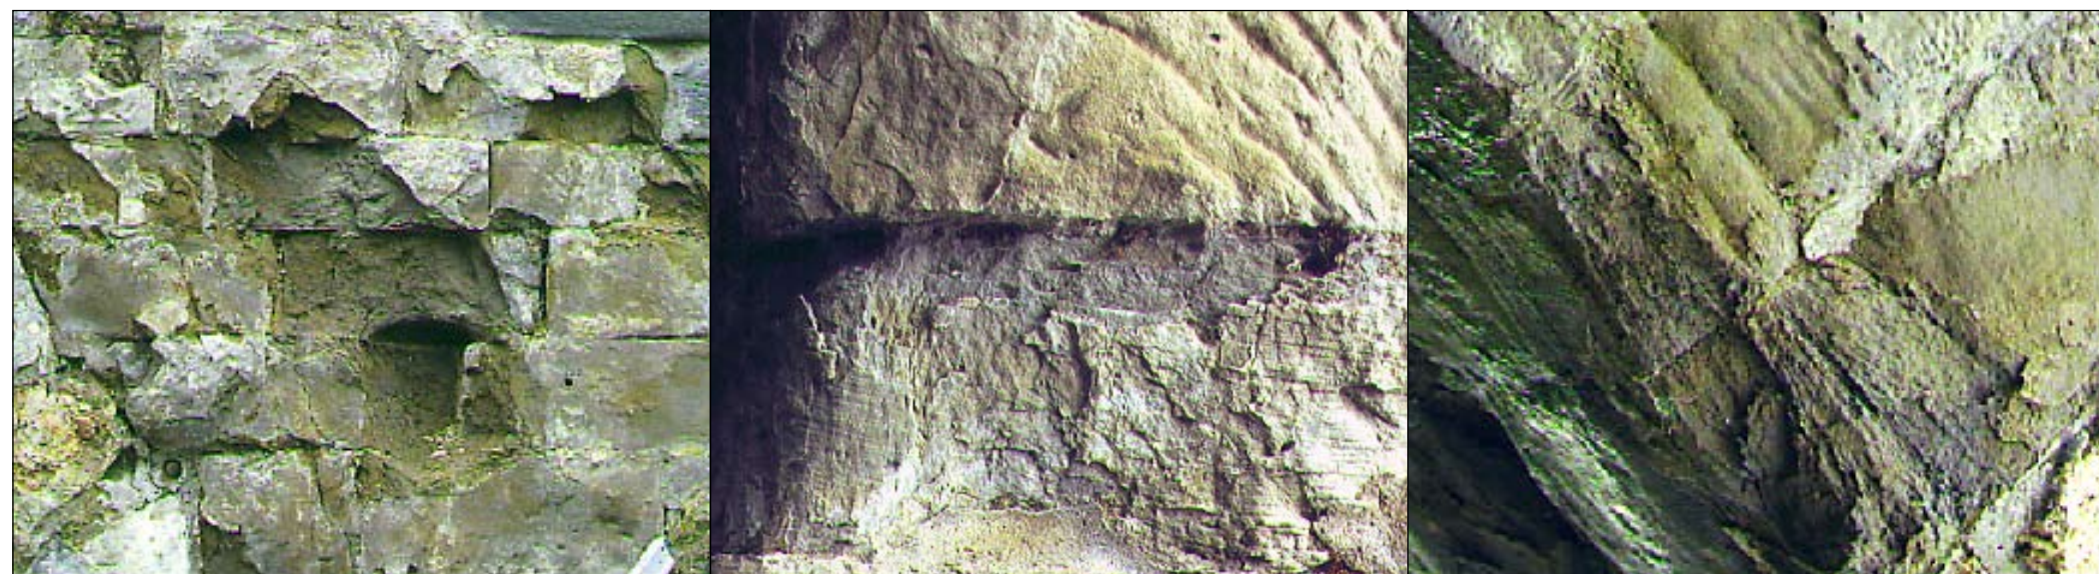
- tiefgreifende Verwitterung der Sandsteinquader
- vereinzelt Frostschäden an den Tuffsteinen der Bogenuntersichten
- Rissbildungen entlang den Stirnkränzen an den Untersichten der Bögen
- Salzasrasenbildung in Trockenphasen
- Krustenbildungen und dünnes Abschalen der Krusten
- lose und ausgewitterte Fugen
- leichter Bewuchs in offenen Fugen und in grossen Poren der Tuffsteine

Feuchteaustritt aus der Lockerfüllung, dadurch Sandsteinverwitterung; von der Gesteinsqualität abhängige Abwitterungstiefe Gewölbekante: Versagen einzelner, stark verwitterter Mauersteine

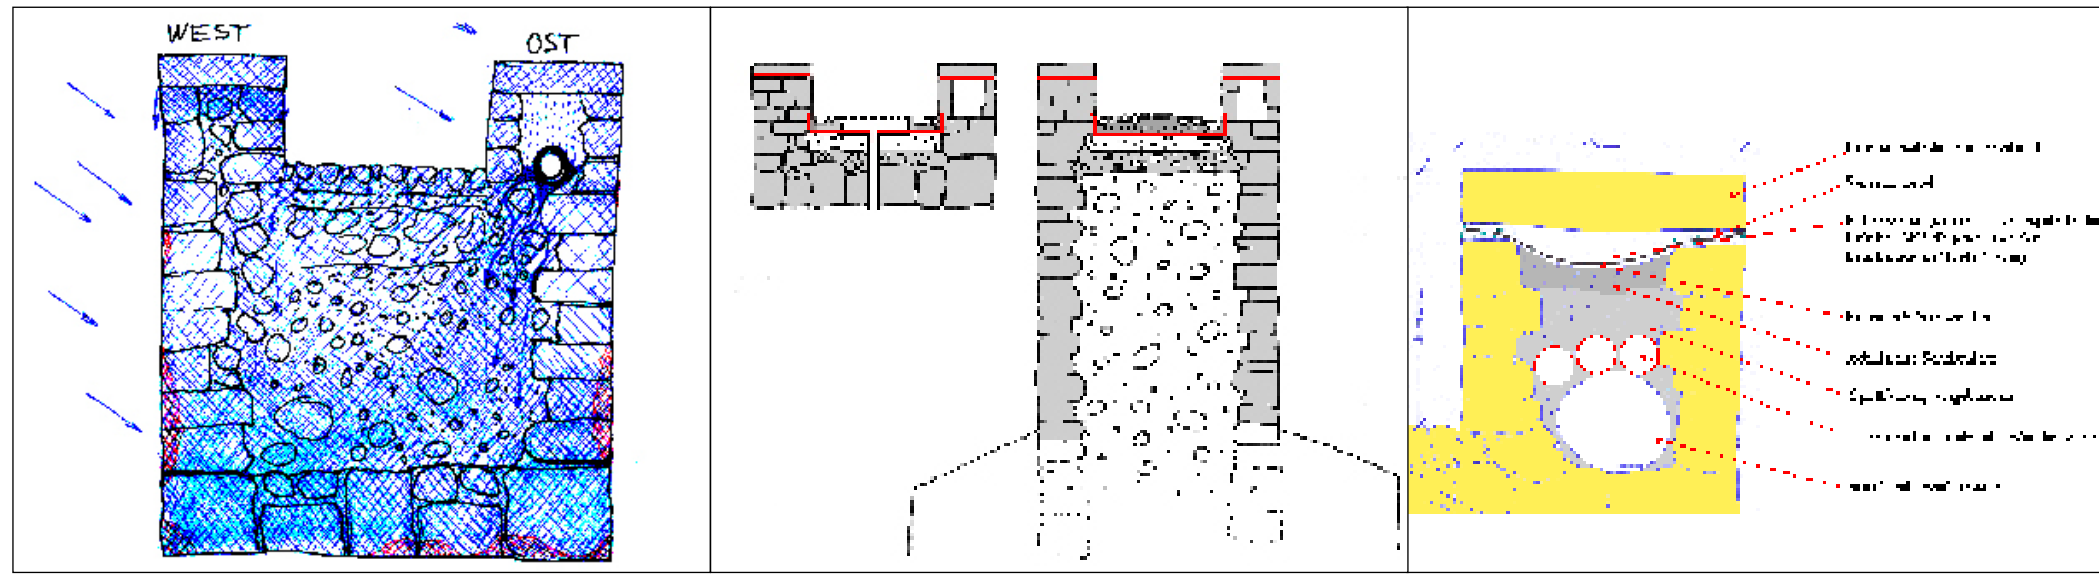
Feuchteeintrag in die Brücke

Rot eingezeichnet die geplanten Abdichtungen

Detail der Brüstungsabdichtung

In einer ersten Phase wurden die Brüstungen mittels Einbau einer Rinne unter der Brüstungsplatten abgedichtet und entwässert. Die technische Lösung bestand darin, die Brüstungsplatten zu entfernen, eine Rinne einzubauen und die Brüstungsplatten wieder zu versetzen. Als sich zeigte, dass die Abdichtung der Brüstung nicht ausreichte, entschloss man sich, über dem bestehenden Gehwegbelag einen Gussasphaltbelag aufzubringen (Abbildung 19). Mit dieser Massnahme, welche als provisorisch zu betrachten ist, verbesserte sich die Situation schlagartig. Der Trocknungsprozess konnte vor Ort klar festgestellt und mittels der installierten Messpunkte auch in Zahlen nachvollzogen werden. Die Überdeckung der Pflasterung kann als ästhetische Einbusse verstanden werden – die reversibel ist.
