Einschichtputze: Blasen, Pusteln, Striemen und Einschlüsse

Heutzutage applizierte Einschichtputze sind meistens Gipsputze auf Decken und Wänden. Erscheinungen wie Blasen, Pusteln, Striemen oder Einschlüsse rufen Reklamationen hervor und erfordern Nachbesserungen. Bei der Vorbeugung ist das Wissen sowohl der Gipser wie auch der Maler gefragt.

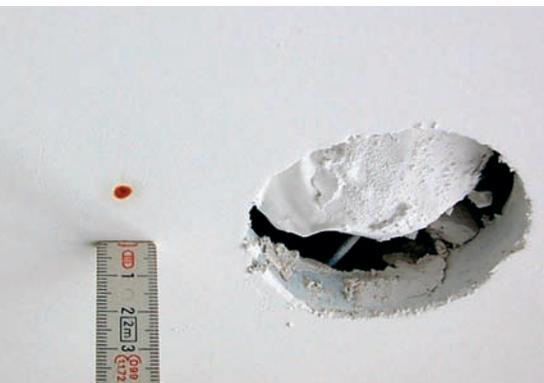
1 Ein durchdrückender Rostfleck kann mit Hilfe einer Isolierbeschichtung überdeckt werden.

Rostflecken (Bild 1) stammen von nicht korrosionsgeschützten Eisenteilen in der Unterkonstruktion. Es ist ratsam,

diese wenn möglich vor dem Auftrag des Weissputzes zu entfernen bzw. mit einer Korrosionsschutzbeschichtung zu versehen. Zeichnet sich Rost an der bereits applizierten Gipsputzoberfläche

ab, dann besteht die Möglichkeit, das Durchdrücken des Rostes durch die Beschichtung mit Hilfe einer Isolierbeschichtung zu verhindern. Dabei ist darauf zu achten, dass die Isolierbeschichtung nicht die Farbwirkung der Beschichtung beeinträchtigt.

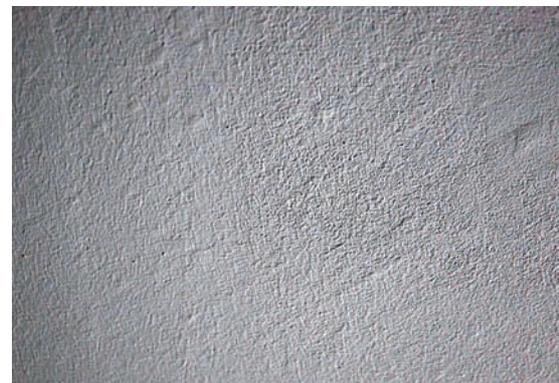
2 «Orangenhaut» als Folge von Inhomogenitäten im Weissputz.

Pusteln und kleine Blasen (Bild 2) bilden sich infolge von Inhomogenitäten im Weissputz. Sie entstehen gelegentlich bei Benetzungsproblemen (beim Einstreuen) bei Produkten mit einem Gipsgehalt von weniger als 70%. Die Oberfläche erscheint als «Orangenhaut». Es handelt sich um helle Kalkhydratknöllchen (Bild 3), die sich beim Benetzen mit einem Indikator deutlich abzeichnen. Je nach Intensität der Erscheinung müssen solche Stellen zusätzlich geschliffen (evtl. sogar neu überglättet) und zusätzlich grundiert werden. Ansonsten kommt es über den Knöllchen zum Aufbrennen der Beschichtung und zur Bildung von Pusteln.

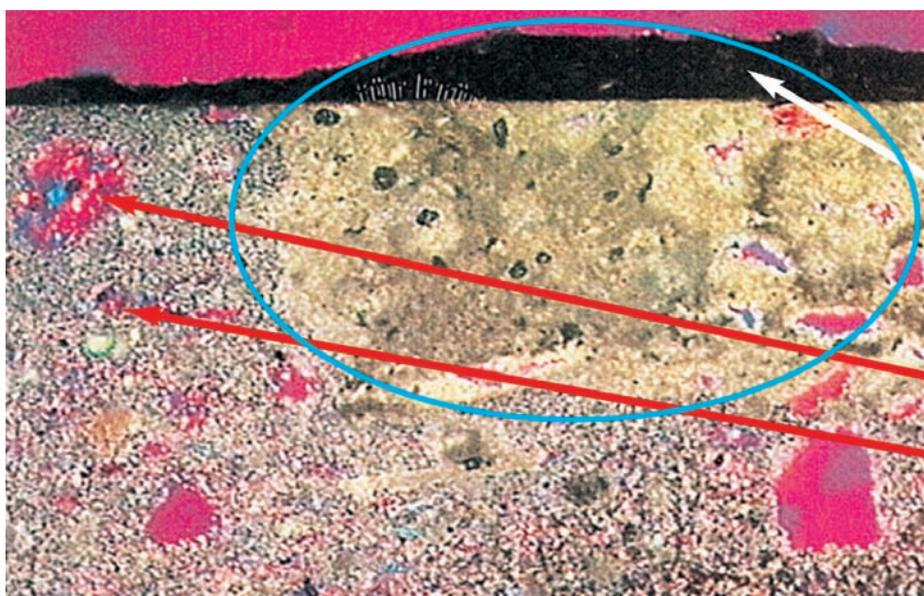
3 Kalkhydratknöllchen an der Putzoberfläche in einer mikroskopischen Dünnschliff-Aufnahme. (Foto: LPM, Beinwil)

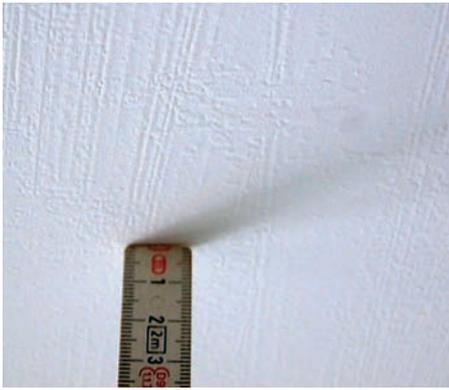
4 Diese starken streifenartigen Aufwölbungen der Beschichtung ergaben sich wegen einer Nachbearbeitung der Putzoberfläche vor dem Auftrag der Beschichtung.

Die in Bild 4 dargestellten markanten, streifenartigen Aufwölbungen der Beschichtung sind die Folge eines stark ungleichen Saugverhaltens der Putzoberfläche. Sie entstehen, wenn z.B. eine eher dichte Oberfläche durch Nachbearbeitung kratzerartig durchbrochen wird, also bei einer Nachbearbeitung der Oberfläche vor Auftrag der Beschichtung. Die Erscheinung zeigt

vom Prozess her Analogien zur Orangenhaut, ist hier aber streifenförmig ausgebildet. Auch hier kann von einem Aufbrennen gesprochen werden.

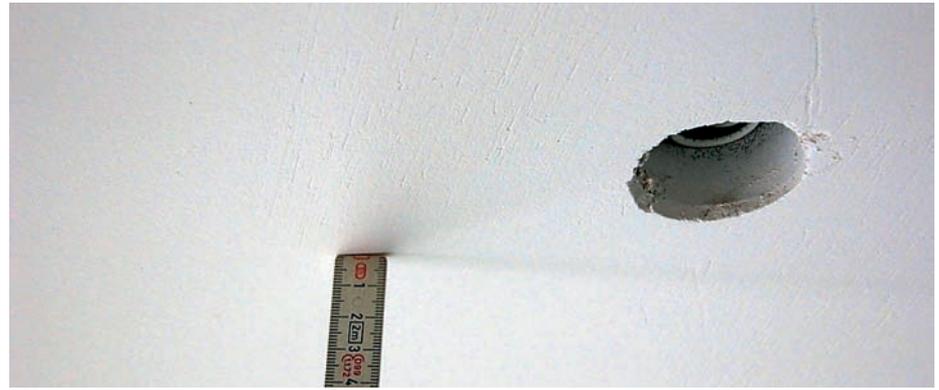
5 Auf der Putzoberfläche können sich Kratzer abzeichnen, wenn vor dem Auftragen der Beschichtung zu grobes Schleifpapier verwendet wurde.

Das einfache Abzeichnen von Kratzern in der Putzoberfläche (Bild 5) ist eine Folge der Verwendung zu grober Schleifmittel bzw. nachträglicher Beschädigungen. In die gleiche Kategorie gehören nicht abgestossene Brauen. Hier handelt es sich um rein handwerklich bedingte Erscheinungen, d.h. um eine unvollständige oder ungeeignete Fertigstellung der Putzoberfläche vor dem Aufbringen der Beschichtung.

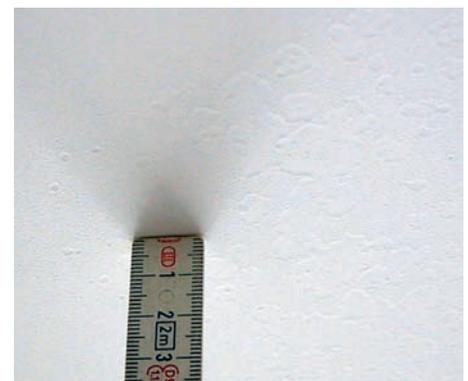
Eine andere Form von Pusteln kann entstehen, wenn auf der Baustelle während des Bauablaufs ungünstige klimatische Bedingungen geherrscht haben. Hohe Raumlufffeuchte und ein eher kühler Baukörper können dazu führen, dass sich im bereits applizierten Weissputz Kondensat bildet (z.B. bei nachträglich eingebrachten Unterlagsböden). Durch Anlösung und Rekristallisation verändert sich dabei das Gipsgefüge. Die dadurch entstehenden Ungleichmässigkeiten im Saugverhalten des Gipsputzes wirken sich auf die Beschichtung aus (Bild 6). Die Ursache liegt letztlich weder am Weissputz noch an der Beschichtung, sondern an ungeeigneten Bedingungen während des Bauablaufs bzw. an der falschen Abfolge der Bauvorgänge. Es handelt sich somit um ein Problem der Bauplanung.

6 Als Folge von Kondensat im bereits applizierten Gipsputz können runde Aufwölbungen entstehen.

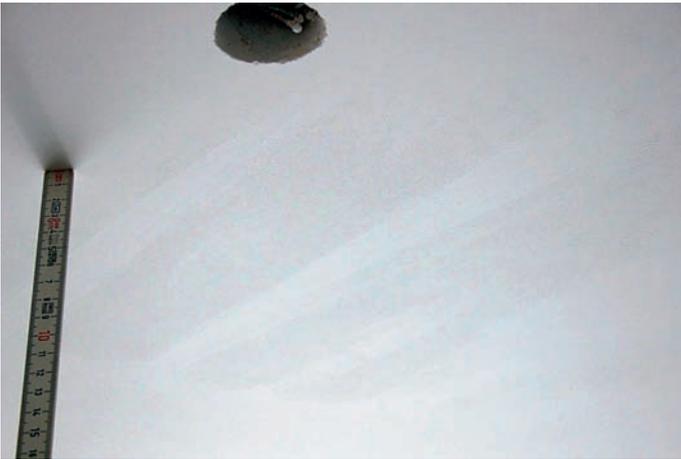
7 Striemenbildung aufgrund eines nicht ausreichend auf das Saugverhalten des Putzes abgestimmte Beschichtung.

Die in den Bildern 7 (Streifen) und 8 (Wolken) dargestellten Erscheinungen gehen auf eine ungenügende Abstimmung des Beschichtungsmaterials auf den Putzuntergrund zurück. Wird die Beschichtung zu dünn oder zu dünnflüssig aufgebracht (z.B. gespritzte Farbe), dann zeichnen sich auch Handwerks Spuren auf der Beschichtung ab, die unter normalen Bedingungen von einer Beschichtung problemlos und gleichmässig abgedeckt werden.

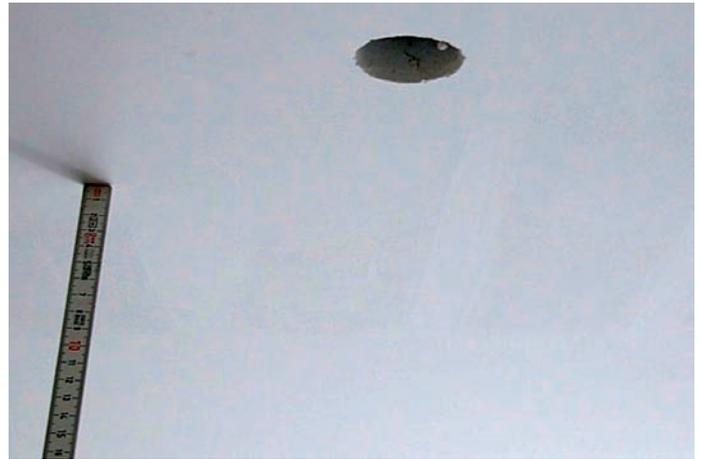
8 Wolken- und Striemenbildung aufgrund der Verwendung einer zu stark verdünnten gespritzten Beschichtung.

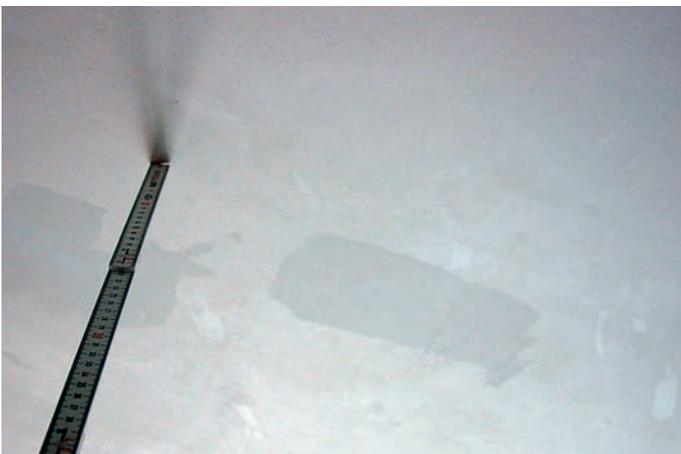
9 Ein solcher dunkler Fleck über einer Spachtelung ...

Die in den Bildern 9 und 10 dargestellten Erscheinungen gehen auf ein unregelmässiges Saugverhalten der Gipsputzoberfläche zurück. Hier handelt es sich um nachträgliche Spachtelungen bzw. um Isolierbeschichtungen, die ein

anderes Saugverhalten aufweisen als der Rest der Oberflächen. Solche Nachbearbeitungen sind je nach Oberflächengüte des Putzes unvermeidlich, d.h., ein Beschichtungssystem (inkl. Grundbeschichtung) muss in der Lage sein, solche Stellen gleichmässig abzudecken. ■

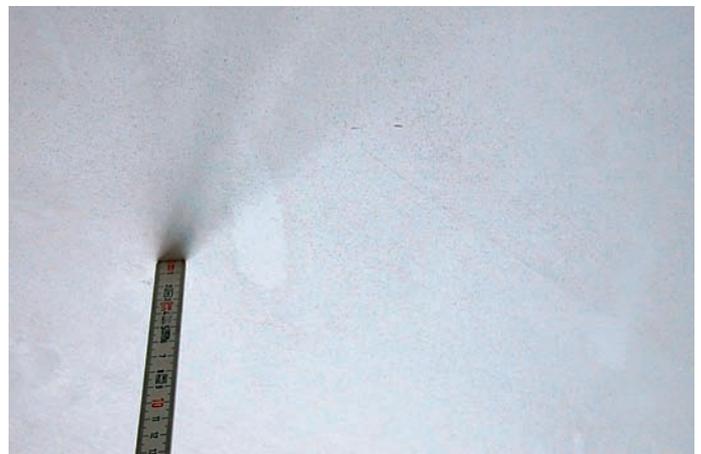
10 ... oder ein heller Fleck (z.B. von einer lokal aufgetragenen Isolierbeschichtung gegen Rostflecke) muss von einem geeigneten Beschichtungssystem überdeckt werden.
