Die Alte Thurbrücke von Bischofszell:

Den original Artikel in voller Länge mit allen Abbildungen finden Sie im Buch; Die alte Thurbrücke von Bischofszell und ihre Instandsetzung 1999-2006
ISBN: 978-3-7193-1464-4

Im vorliegenden Artikel werden die Bauweise, die Geometrie und die Veränderungen besprochen. Im zweiten Teil werden die Resultate der Untersuchung dargelegt und im dritten Teil werden die ergriffenen Massnahmen erläutert.

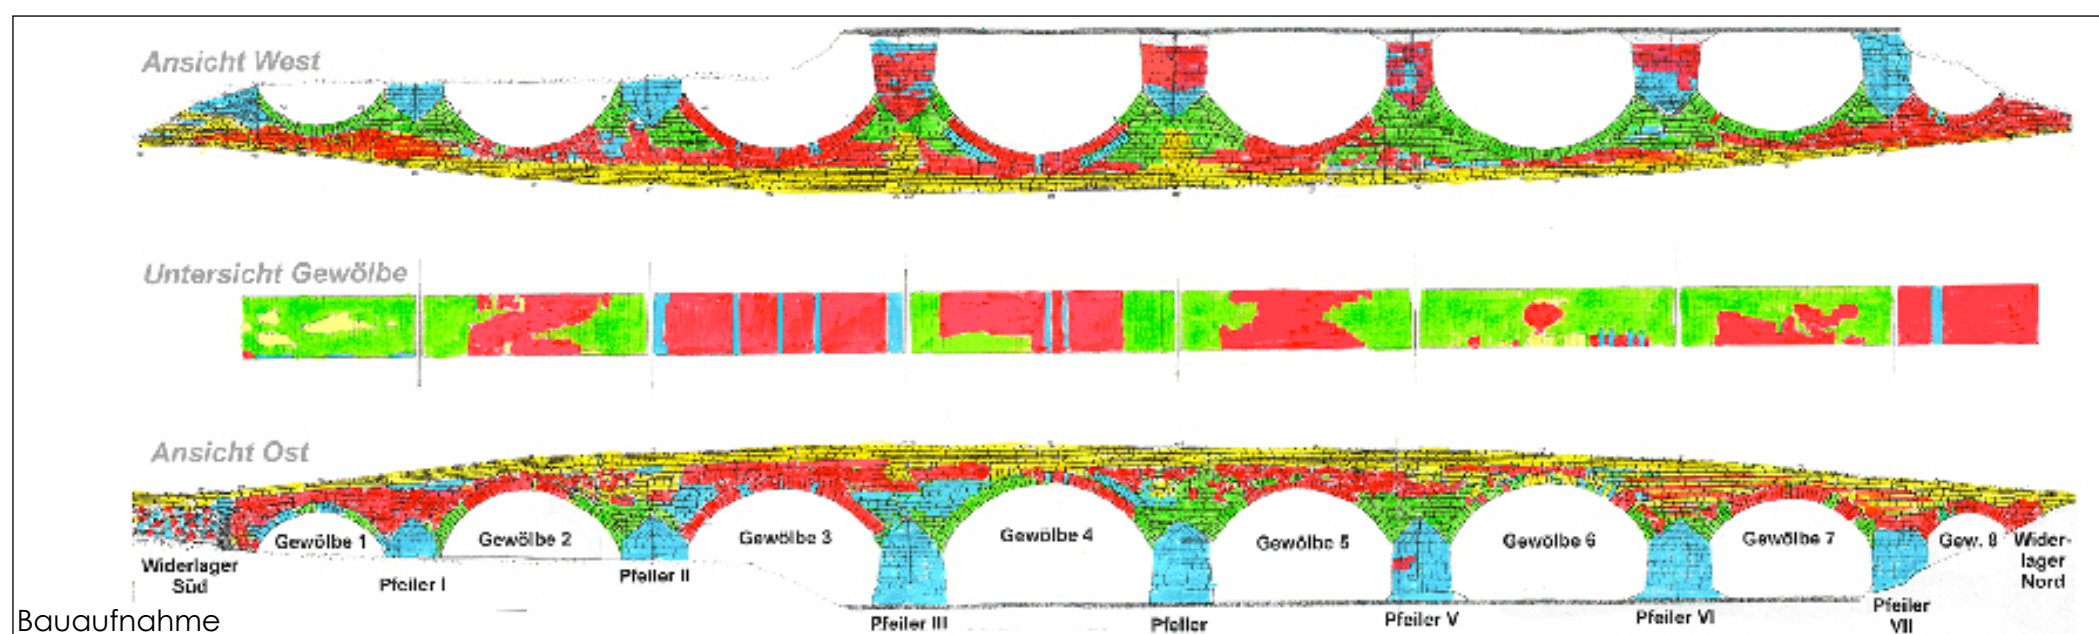
Baufaufnahme

Die massigen Strömungsteiler vor und hinter den Pfeilern sind erst später hinzugekommen. Als Ersatzmaterial wurde Sandstein und viel Kalktuff verwendet. Ganze Gewölbe sind im Verlauf der Zeit ersetzt worden. Gesamthaft ist heute mehr Ersatz- als Originalsubstanz zu sehen. Die Vielfalt der Mauersteine und der Reparaturen tragen heute entscheidend zum urtümlichen, malerischen Erscheinungsbild des Bauwerkes bei.
